# Informacije o morebitnih razpokah na ASAP LOCK

20. april 2016

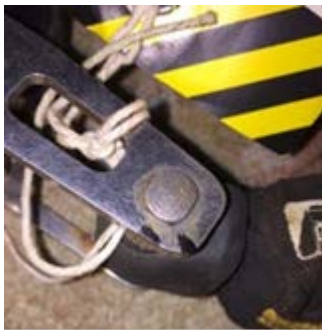
Med rutinskim pregledom opreme je eden naših uporabnikov opazil razpoke na ročicah iz nerjavečega jekla na treh pripravah za prestrežanje padca ASAP LOCK. Vsi trije izdelki z napako bodo vrnjeni v Petzl na analiziranje.

- Prva preiskava temelji le na fotografijah in e-pošti, ki smo jo prejeli. Dodatna preiskava bo izvedena takoj, ko prejmemo tri poškodovane ASAP LOCK-e v Petzl.
- Ker se vse razpoke na predmetnih ASAP LOCK-ih nahajajo okoli zakovic, je naša delovna hipoteza, da so razpoke posledica kombinacije parametrov kovičenja, ki ustvarjajo morebitno dodatno natezno obremenitev v nerjavečem jeklu in parametrov toplotne obdelave, katerih posledica je, da je ta del preveč tog. V tem primeru se razpoka vedno začne na manjšem preseku in se bo pojavila v daljšem časovnem obdobju. Zaradi postopnega pojava teh razpok jih je nemogoče odkriti ob Petzlovem končnem pregledu kakovosti.
- Ta pojav lahko vpliva le na zelo malo primerkov. Do danes smo dobili obvestilo le o treh primerih ASAP LOCK-ov z razpoko na ročici iz nerjavečega jekla.

- Prilagoditev parametrov kovičenja za odpravo morebitne dodatne natezne obremenitve v delih iz nerjavečega jekla.
- Nastavitev parametrov za toplotno obdelavo delov iz nerjavečega jekla, da se zmanjša togost materiala.

- Redno preverjajte vaš ASAP LOCK v skladu s postopkom preverjanja OVO (osebna varovalna oprema) ASAP LOCK.
- Ročica z razpoko ne predstavlja dodatne neposredne nevarnosti za uporabnika. Vendar, kot pri vseh izdelkih OVO, prisotnost take razpoke zahteva, da izdelek takoj umaknete iz uporabe.
- V malo verjetnem primeru, da boste našli ročico z razpoko, vaš ASAP LOCK takoj umaknite iz uporabe in se obrnite na lokalnega distributerja za zamenjavo v okviru garancije.
- ASAP (B71 AAA) ni predmet teh priporočil.

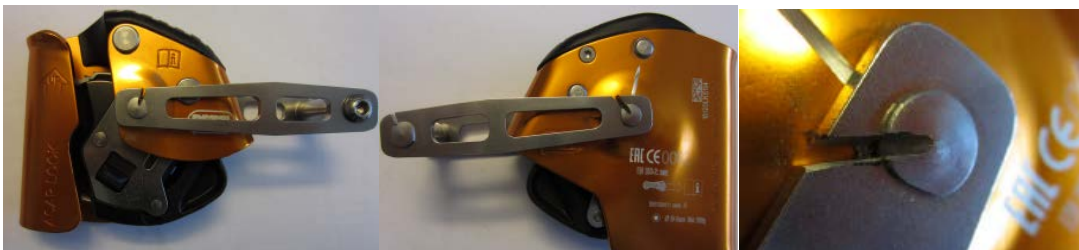
- Načrtno smo zarezali obe ročici iz nerjavečega jekla ob vsaki zakovici, da bi simulirali morebitne razpoke.

*ASAP LOCK pred preskusom z več zarezi za simulacijo razpok*

- Test EN 12841 smo izvedli s Petzl PARALLEL 10,5 mm vrvjo in Petzl ASAP'SORBER.
- Statični natezni test smo izvedli s Petzl PARALLEL 10,5 mm vrvjo.

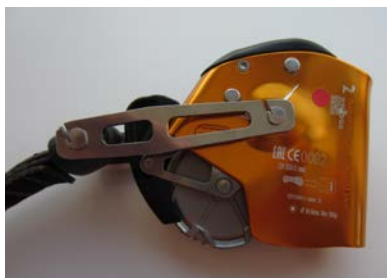
- Padec je bil zaustavljen in utež ni bila sproščena.
- ASAP'SORBBER se je raztegnil.
- Zareze se zaradi dinamičnega testa niso deformirale.

*ASAP LOCK prototip po dinamičnem testiranju*
